## Comportamiento de los Edificios de Acero en el Sismo del 19 de Septiembre de 2017 en México

Luis Garza Vásquez I.C., M.I. UNAM. Profesor Universidad Nacional de Colombia, Sede Medellín.

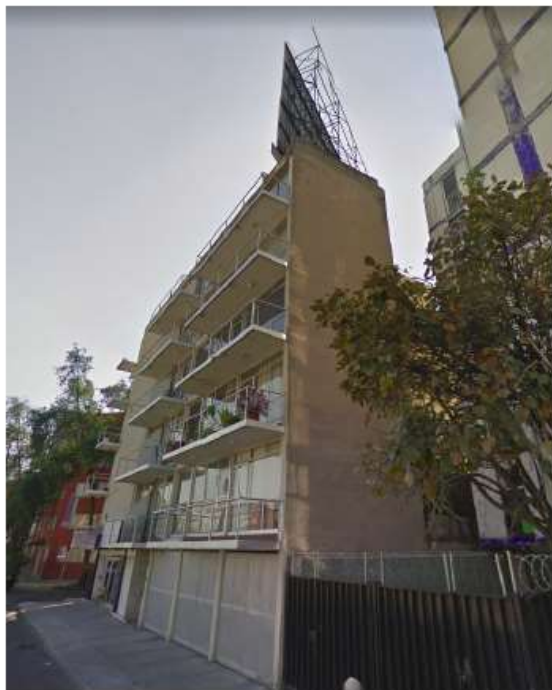
Figure 6. Building with flat slab system at Viaducto Miguel Alemán 106, Piedad Narvarte. (a) Before Sep. 19, 2017 (taken from Google Street View); and (b) After Sep. 19, 2017 (The Huffpost 2017).

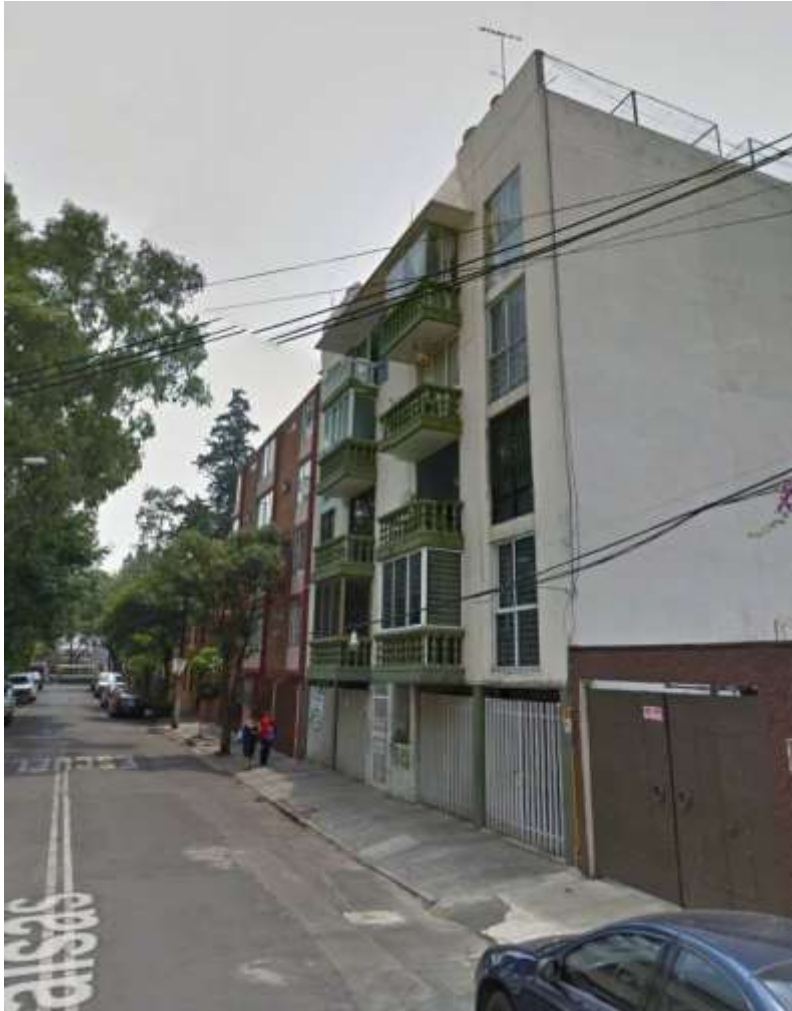
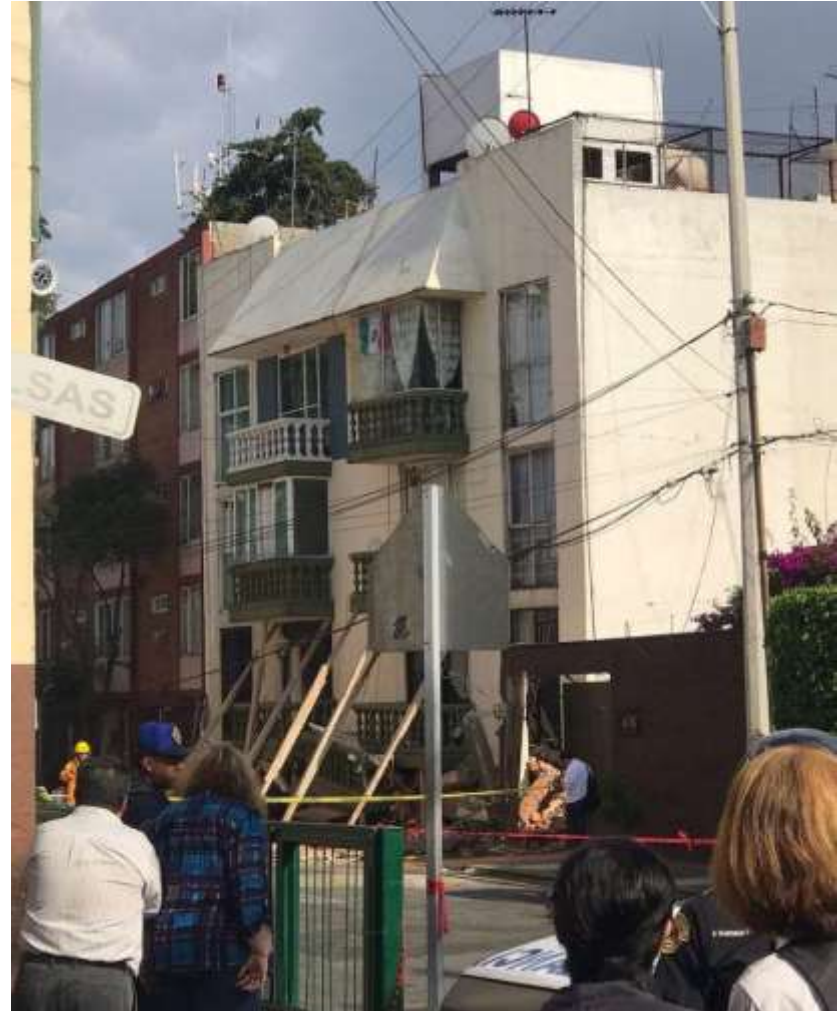
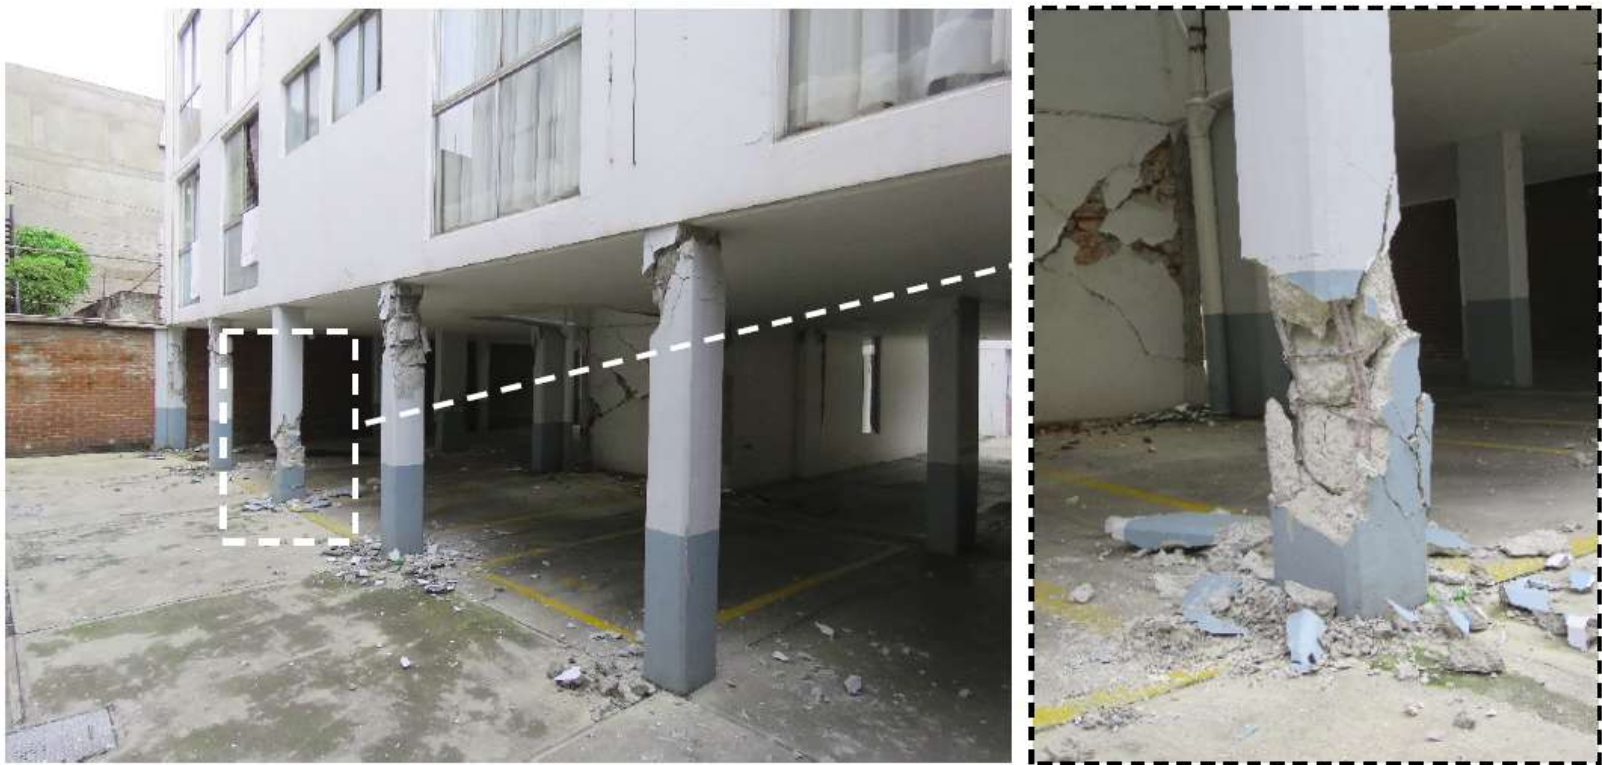
# PISO BLANDO: 57%

Figure 10. Shear failures in columns in a RC flat slab building with a soft first story at Paz Montes de Oca 93, Col. Gral Anaya (photos by Pablo Heresi).

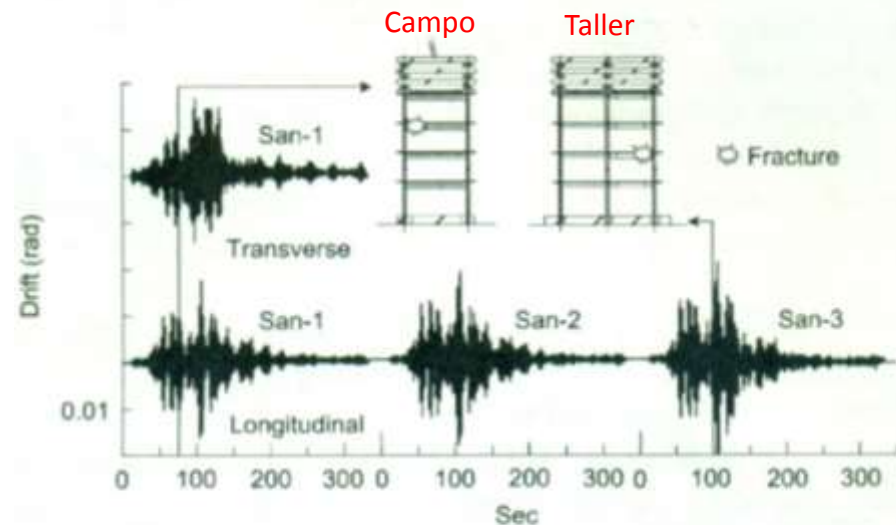
Time history of second story drift angle and instants of first fracture.

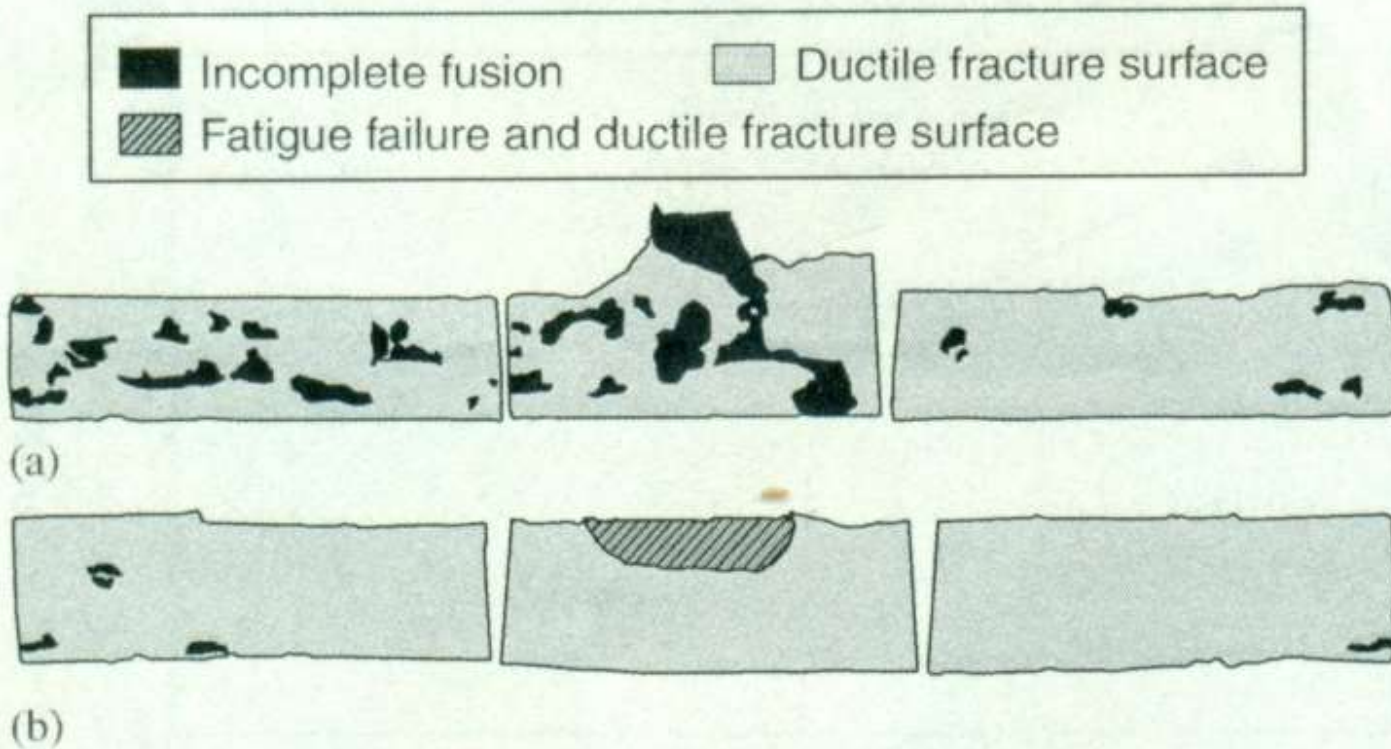
Figure 11. Inspection of fractured cross-sections: (a) field-welded connection and (b) shop-welded connection.
