## Comportamiento de los Edificios de Acero en el Sismo del 19 de Septiembre de 2017 en México

Luis Garza Vásquez I.C., M.I. UNAM. Profesor Universidad Nacional de Colombia, Sede Medellín.

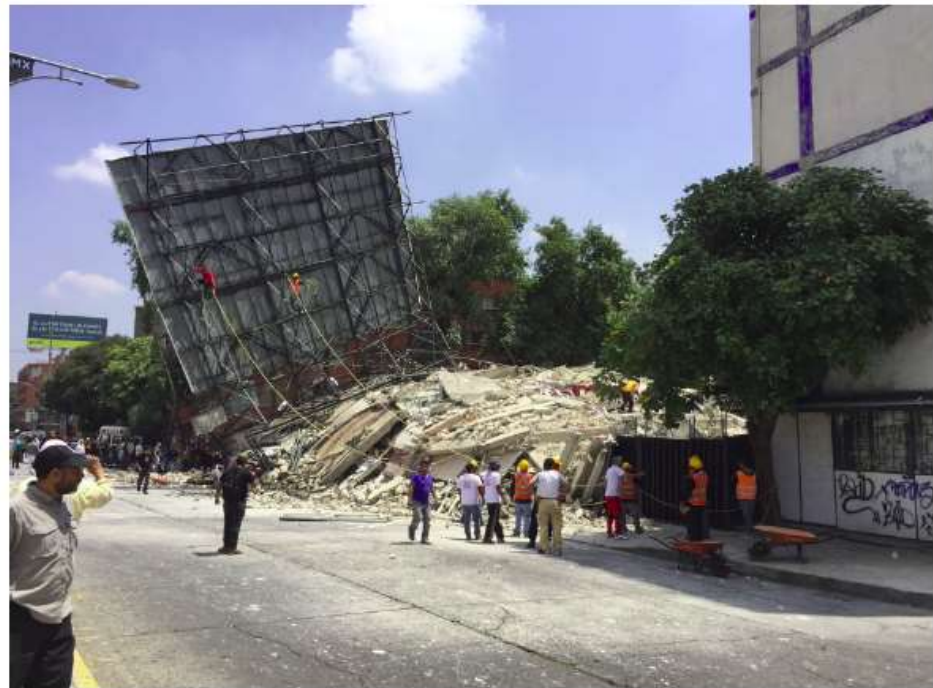
Figure 6. Building with flat slab system at Viaducto Miguel Alemán 106, Piedad Narvarte. (a) Before Sep. 19, 2017 (taken from Google Street View); and (b) After Sep. 19, 2017 (The Huffpost 2017).

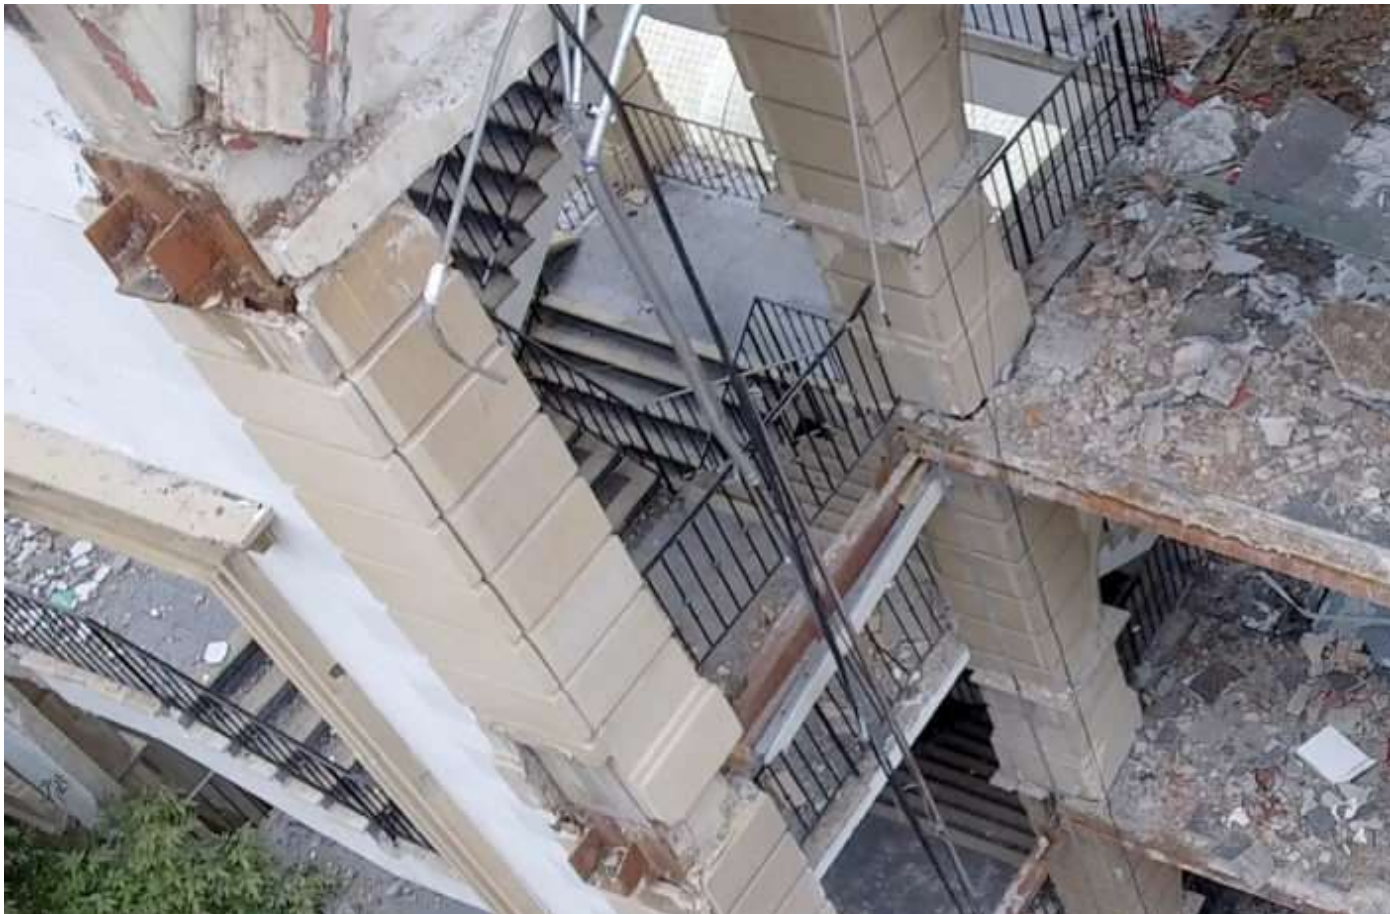
- 15cm de apoyo vs 40 o más requeridos...

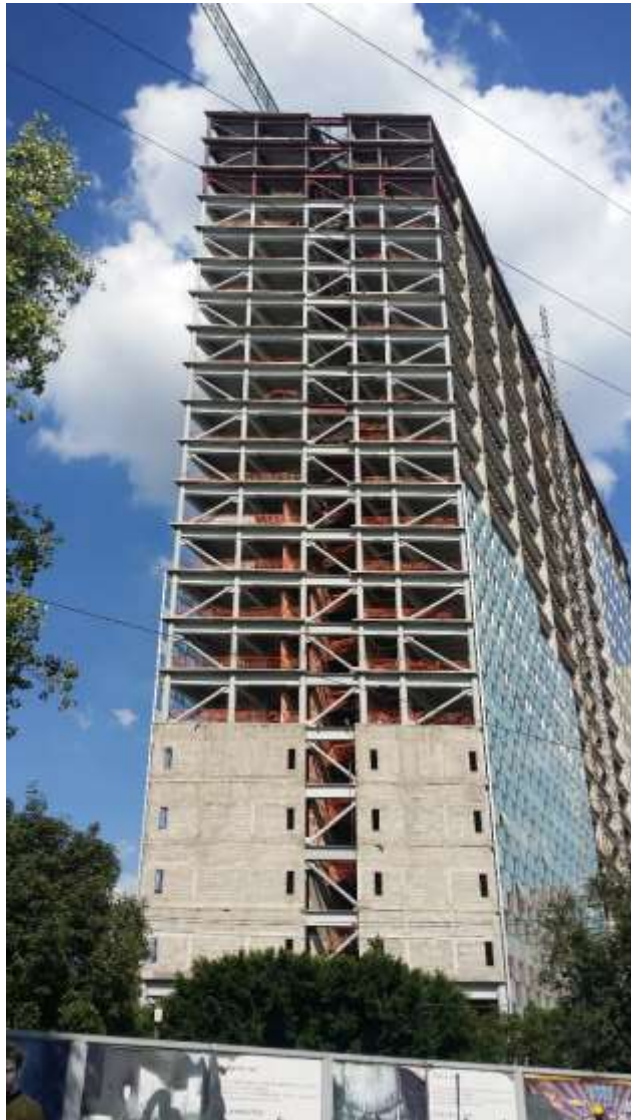
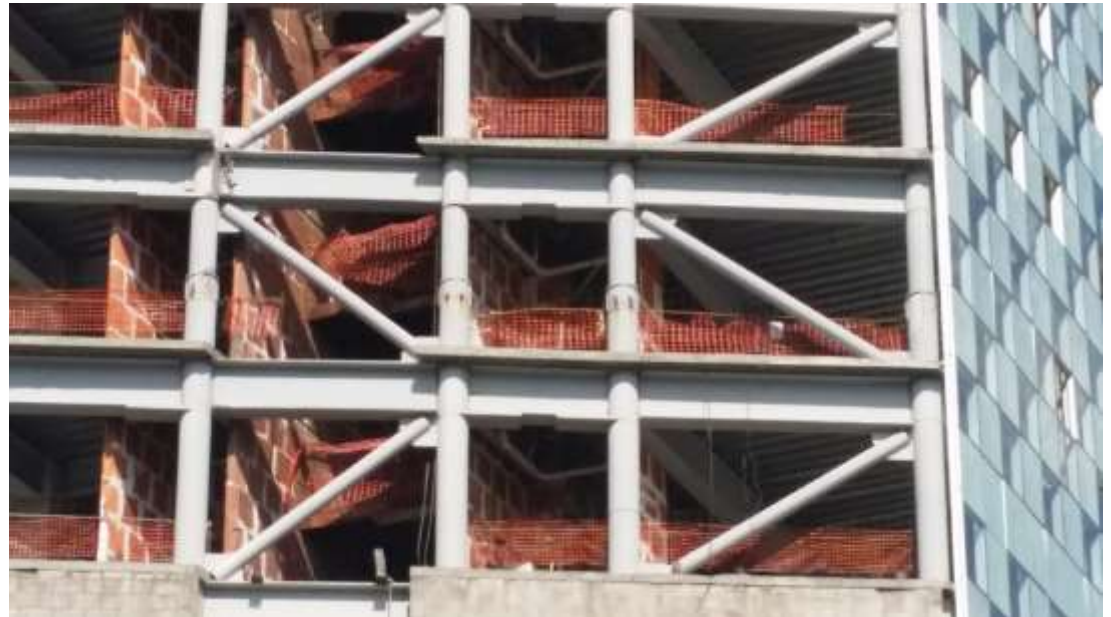
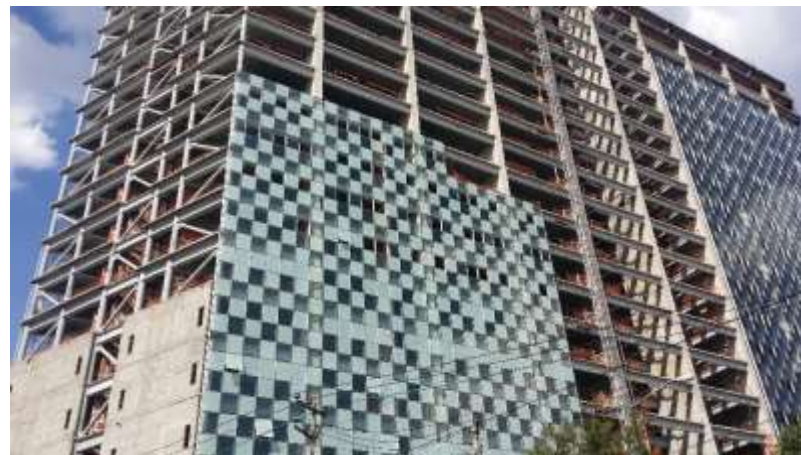
# Todas en tension (o compresion)

*NO!*

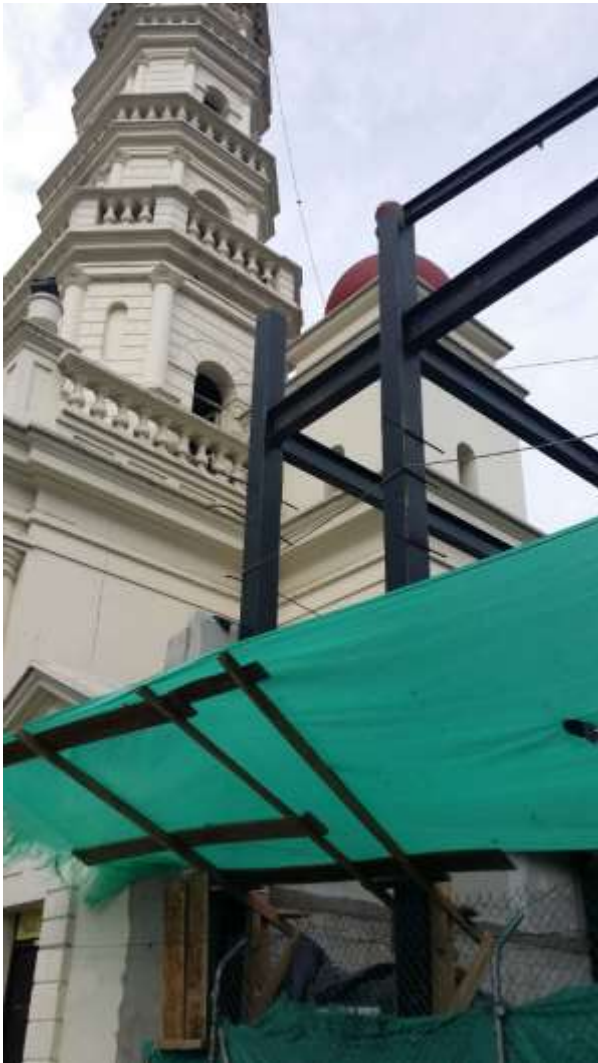
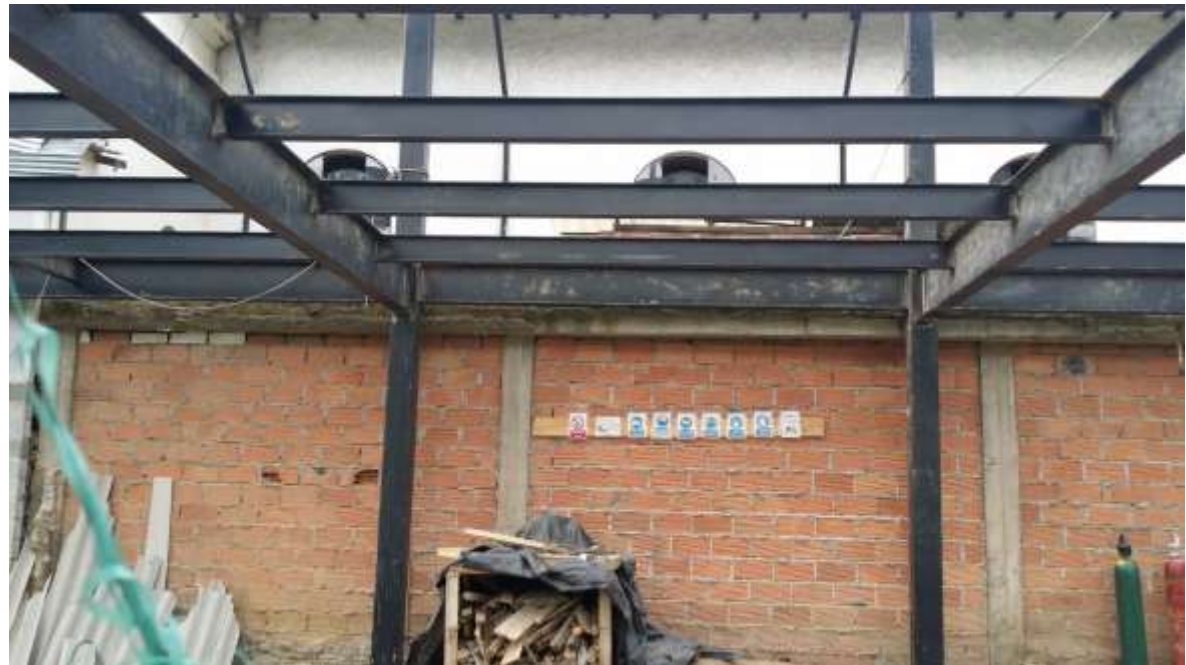
# CONEXIONES INAPROPIADAS

DETALLE UNIÓN VIGA-COLUMNA  
PLANTA
